Receso de actividades e hidratación.

ALERTA No. 62

CUÁNDO: OCTUBRE 21 DE 2018
DÓNDEP: PK-01 + 400 RIO UNETE
PUBLICADO: OCTUBRE 29 DE 2019

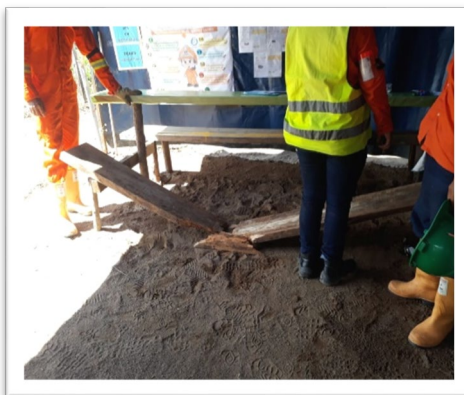
Durante el receso para hidratación, cuatro trabajadores se sientan sobre una banca construida con madera (tabla burda, de 5 cm de grosor y 3 m de largo); de manera repentina la tabla que los sostenía se parte.

Caída al suelo de dos trabajadores que se encontraban en el centro de la banca y que no generó ninguna afectación a la salud.

- ✓ Revisar el material a utilizar para la adecuación de los campamentos en las mesas, bancas y sillas que son fabricadas por el personal de la obra.
- ✓ Verificar la condición de los tablones, no deben presentar rajaduras, astillas o polilla.
- ✓ Todos deben inspeccionar las adecuaciones en los sitios de trabajo de forma que aseguremos nuestra integridad.
- ✓ Instalar siempre un soporte adicional en la mitad del tablón para brindarle más resistencia y no se flecte provocando que se rompa.
