Alerta HSE PERSONAS

Excavación manual para construcción caja de concreto.

ALERTA
No 68

CUÁNDO: NOVIEMBRE 15 DE 2019
DÓNDE: PK 086 ESTACIÓN MIRAFLORES
PUBLICADO: NOVIEMBRE 22 DE 2019

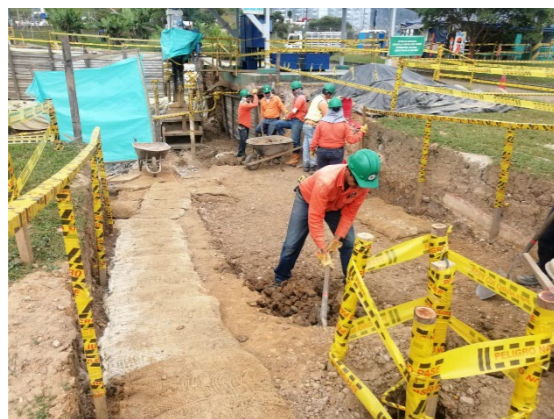
Durante la actividad de excavación manual con pica se presenta de manera súbita una descarga eléctrica atmosférica.

Trabajador refiere hormigueo en el brazo derecho, sin otra sintomatología, no se genera tratamiento médico.

✓ Cuando hay presencia de facilidades cercanas a las áreas de ejecución de los trabajos, no ubicarse ni recargarse cerca de ellas.

✓ Identificar los riesgos y ejercer controles para trabajos de excavación cerca a facilidades y ductos enterrados dentro de las estaciones cuando se presenten aproximaciones de tormentas eléctricas.

✓ Alejarse de objetos metálicos como vallas metálicas, alambradas, tuberías, líneas telefónicas e instalaciones eléctricas, rieles de ferrocarril, bicicletas, maquinaria, etc. Lo más peligroso de un tendido eléctrico son sus apoyos, pues por su toma de tierra se descargan al suelo rayos que han caído incluso a kilómetros.
