ALERTA N°

12

JULIO 19 DE 2023

INTERSECCIÓN VÍA NACIONAL - CASCO URBANO MONTERREY CASANARE

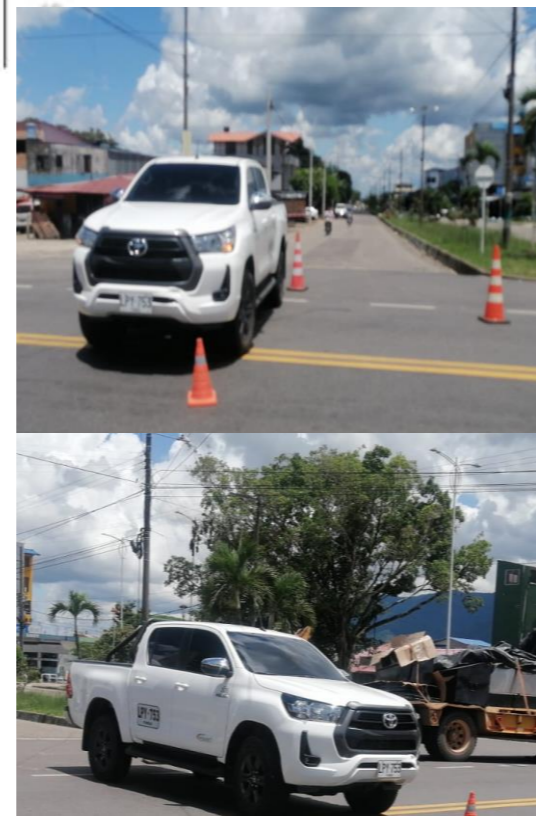
Colisión simple entre camioneta al servicio de operaciones y motocicleta de tercero durante desplazamiento rutinario, en intersección entre vía nacional y urbana sin semaforización. Se observan aspectos de congestión vial que provoca disminución de visibilidad, que aunado a considerable velocidad de la motocicleta provoca la colisión.

Colisión que genera daños materiales y lesiones leve a acompañante de motociclista valorado y dado de alta en centro de atención local.

- Mantener la atención en las condiciones del entorno y los comportamientos de los otros actores viales.
- Aplicar técnicas de manejo defensivo y decisivo durante la conducción de vehículos.
- Siempre realizar práctica en la técnica de las 7'A de la observación (Arriba, Abajo, Atrás, Adelante, Al lado derecho, Al lado izquierdo, Adentro) En cada tarea que realicemos
- Identifica puntos de alto riesgo de accidentalidad, repórtalos y evita transitar por ellos.
