ALERTA N°

04

ESTACION COVEÑAS

Aprovechamiento Forestal (Tala)

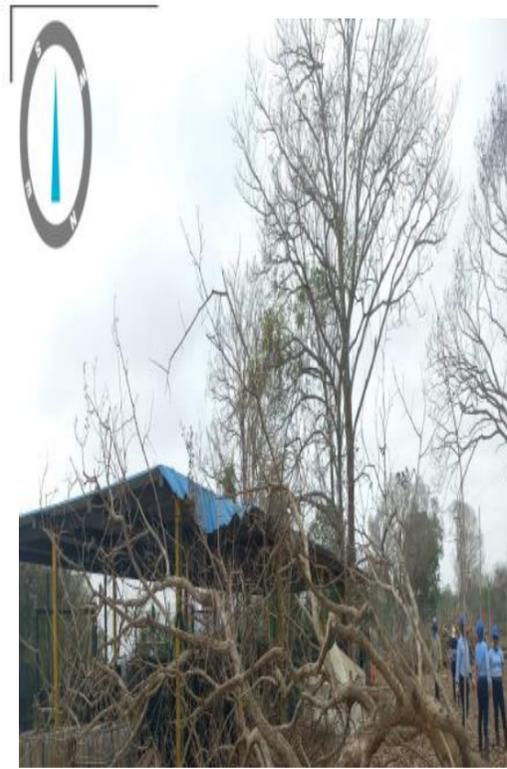
Torcedura a una de las tejas que compone la cubierta de la caseta de residuos.

Debido a una condición de fuertes vientos durante las actividades de aprovechamiento forestal direccional de los árboles que tienen alguna condición de riesgo en el terminal de Coveñas, el árbol N° 344 cae en el área cercana a la caseta de acopio temporal de residuos sólidos.

- Asegurar los árboles que tengan un mayor riesgo de caída sobre las infraestructuras para realizar un desrame previo a la tala.
- En el proceso de tala, direcciona la caída de las ramas y tronco, garantizando que exista un perímetro seguro para no afectar infraestructura o personas.
- Verificar el estado de salud de los árboles previamente a las actividades de aprovechamiento forestal (Ramas y tallo) y establecer controles para evitar la caída no direccionada.
- Durante el proceso de tala suspender la actividad en caso de que existan vientos fuertes prevalentes que puedan generar caídas intempestivas de partes del árbol.
