## Aprendizaje de seguridad

Casi Accidente: Incendio contenido en el separador CPS

Incendio contenido en equipo desincorporado

**Estación / Facilidad:** Coveñas

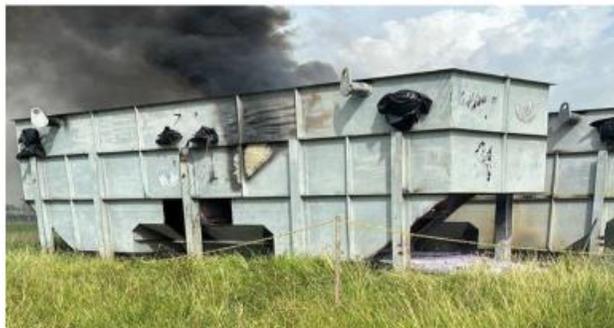
Para el retiro de un Separador CPS desincorporado y en desuso almacenado en el lote INAR Coveñas (fuera de área de proceso) y gestionada su venta como chatarra (reaprovechamiento), se toma la decisión por parte del comprador de la chatarra de realizar corte al equipo con oxicorte lo que propició la generación de incendio de material inflamable por tener en su interior filtros impregnado por trazas de hidrocarburo, el material no era visible a simple vista ya que se encontraba en compartimientos internos. El incendio generado queda contenido estructuralmente dentro del separador, por lo que no se genera afectación a personas y propiedad.

- Actualizar el estándar de desincorporación de activos incluyendo mecanismos que permitan alistar (eliminación de peligros del proceso) elementos desincorporados o sobrantes antes de entrega como chatarra.
- Realizar aseguramiento operacional que permita verificar que la chatarra está libre de fluidos, material impregnado con crudo y debidamente listos para Autorizar el permiso de trabajo y entrega de chatarra.
- Instalar tarjetas de marcación de materiales peligrosos (Etiqueta de marcación del SGA: Sistema global armonizado) a todos los elementos desincorporados o sobrantes.
