# ALERTA #10

## Febrero 20 de 2026

Reportada en: Febrero 19 2026  
Estación: PK 118 + 446

Adecuación sendero peatonal PK 118+446  
– vía Jenesano

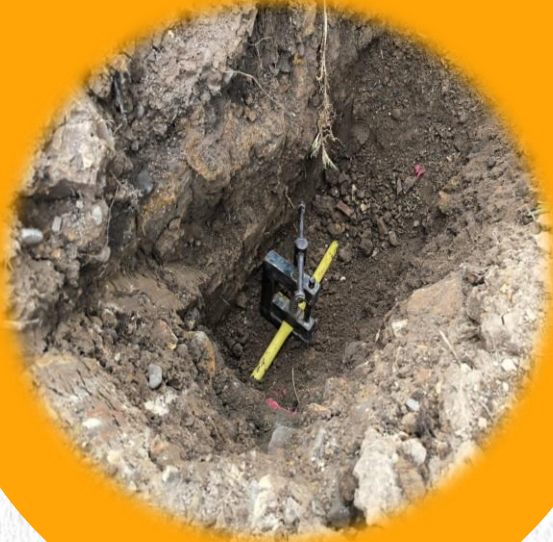
Corte de la manguera de gas domiciliario.

A las 10:55 a.m. en el PK 118+446, durante la adecuación del sendero peatonal de acceso a la excavación (ubicado fuera del derecho de vía), se produjo la perforación accidental de una manguera de gas domiciliario de 1/2" mediante el uso de una paladraga. La tubería se hallaba a una profundidad aproximada de 20 cm y carecía de señalización o demarcación. Ante la situación, se procedió de inmediato con la evacuación del personal y se notificó a la empresa Madegas, responsable del suministro, para realizar la reparación correspondiente.

- Asegurar con la comunidad la presencia de líneas de gas domiciliario o de otro servicio de tipo veredal (agua o luz).
- Realizar la respectiva señalización y demarcación y de las líneas de servicio identificadas.
- Registrar en el directorio de emergencias de la orden de trabajo los números de las empresas de servicio de la zona de influencia.
- Realizar ejercicios de llamado, una vez identificadas las líneas autorizadas de los operadores del servicio domiciliario.
