ALERTA #19

Abril 10 | 2026

Estación: Campo Rubiales, meta.

Sacando BHA #2 direccional en Clúster RB 117-I / Pozo RB 2483H.

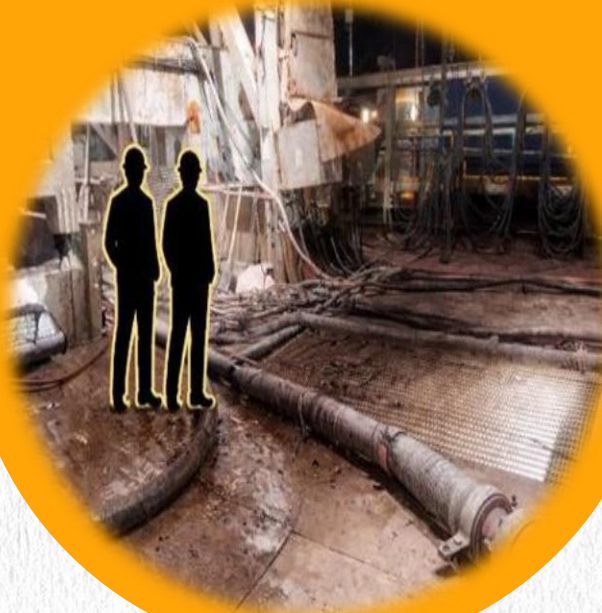
Durante entrega de turno de los supervisores que se encontraban en la base de la subestructura del Rig, inesperadamente se produce una liberación súbita de presión de la manguera del Stand Pipe, golpeando a los dos trabajadores.

Golpe a trabajadores por liberación súbita de presión.

- Verificar que las mangueras cuenten con: Certificado de origen – Boroscopia - Prueba hidrostática.
- Verificar que el sistema de presión, previo a la aceptación del equipo haya sido probada a la presión de trabajo.
- Asegurar que las conexiones tipo unión estén certificadas, en buen estado y correctamente ajustadas antes de presurizar.
- Validar la instalación y respetar los radios mínimos de curvatura de las mangueras.
- Delimitar y señalizar las áreas con líneas de altas presión como zona restringida, evitando la presencia de personal en la zona de exclusión.
- Realizar inspección visual periódica, asegurando el estado de las mangueras vibrator y Rotary, acoples, conexiones, obstrucciones y/o restricciones.
