Lesión en dedo índice con herramienta rotativa

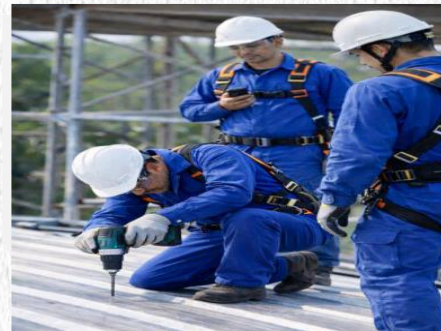
Durante la instalación de teja con tornillo autoperforante, el guante del trabajador entró en contacto con el elemento rotativo del taladro, fue atrapado por el movimiento de giro y arrastró el dedo hacia el punto de torque, generando fractura.

- El procedimiento describía la actividad, pero no incorporaba análisis específico del riesgo de atrapamiento por energía mecánica rotacional ni definía controles críticos.
- El análisis de riesgo no identificó la zona de atrapamiento generada por el torque del equipo, lo que impidió evaluar la compatibilidad del EPP utilizado (guantes) frente al riesgo de atrapamiento en partes rotativas. La actividad fue ejecutada por un trabajador cuyo rol no contemplaba operación de herramientas rotativas.
- No existía aseguramiento formal de competencias técnicas para esta actividad crítica.
- La supervisión no validó previamente coherencia entre riesgo, controles y rol ejecutor.

- Incorporar análisis de riesgo específico para actividades con herramientas rotativas, identificando zonas de atrapamiento y efectos del torque del equipo.
- Rediseñar los procedimientos de trabajo incorporando controles críticos, método seguro de instalación y criterios de selección y uso de EPP compatibles con trabajos en presencia de partes móviles o rotativas.
- Implementar matriz Rol vs Actividad Crítica que asegure que la operación de herramientas rotativas sea realizada únicamente por personal con competencia definida.
- Fortalecer el aseguramiento de competencias mediante entrenamiento y evaluación práctica para operación de herramientas rotativas.
- Reforzar el control previo por supervisión para validar coherencia entre análisis de riesgo, controles definidos, rol ejecutor y uso adecuado del EPP requerido para la tarea.
