Drenajes de agua lluvia de Dique TK 12010.

¿Qué sucedió?

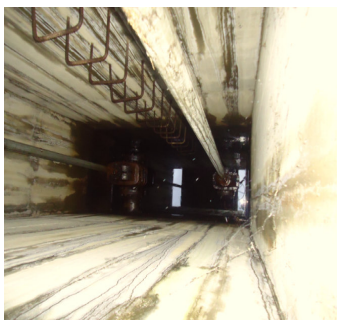
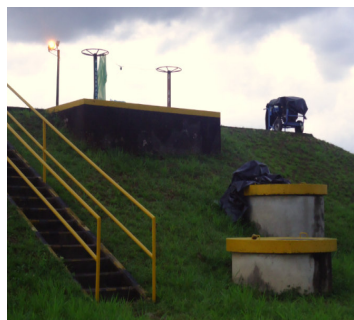
Durante ronda operativa se evidencia trazas de crudo en el punto de control # 3 por posible pérdida de contención del dique o falla de válvulas de drenaje de dique del TK 12030.

Presencia de crudo (2 gls) en punto de control # 3.

Realizar drenajes de diques de forma controlada e inspeccionar de forma continua los puntos de control.

Incluir dentro de los planes de mantenimiento válvulas de diques y sistemas de contención para asegurar su integridad

Realizar recolección de sedimentos que puedan acumularse en el asentamiento de la válvula y no permitan su cierre en un 100%
