Precauciones

Operación despacho de crudo con bomba BPC 42080

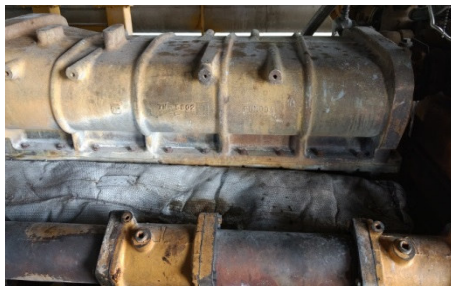
Durante actividad de operación normal de la bomba BPC 42080 se presenta activación de sistema de detección de la unidad, lo que requirió verificación por parte de operaciones y descarga de extintor portátil por presencia de llama, al revisar se evidencia presencia de lapicero ubicado cerca de la galería de múltiple de escape totalmente fundido por acción de la temperatura.

Activación del sistema de detección y descarga de extintor para controlar (No se generó afectación al equipo, ni requirió parada del equipo la operación continuó con normalidad)

Garantizar el orden y aseo durante y después de la realización de mantenimiento a equipos.

Asegurar la permanencia del personal de mantenimiento para estabilización de equipos durante su entrada nuevamente en operación de los equipos.

Asegurar siempre recibo de maquinaria con revisión todas las superficies de los equipos
