Alerta HSE

ALERTA
No 58

CUÁNDO: JULIO 06 DE 2017
DÓNDE: BASE PUERTO BERRIO
PUBLICADO: JULIO 12 DE 2017

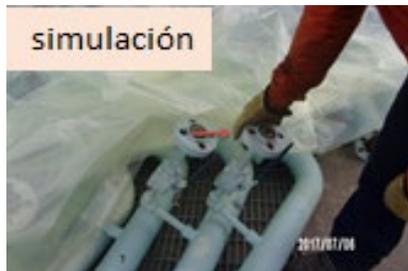
Al acomodar unos *spools* sobre la plataforma de un camión turbo para su posterior descargue mecánico, uno de ellos se resbala y la brida golpea al trabajador en el dedo pulgar de la mano izquierda, a la altura de la uña.

Pequeña hemorragia bajo la uña del dedo, sin herida ni fractura. Se realiza curación y vuelve a su labor.

- ✓ Determinar los métodos de acopio seguro de materiales, considerando sus características particulares.
- ✓ Verificar la estabilidad de los elementos acopiados antes de su manipulación, en especial cuando esta pueda afectarse por factores como el transporte.
- ✓ Establecer los controles para las tareas de manejo mecánico de cargas, considerando las fases de alistamiento y aparejamiento.
- ✓ Mantener las manos y otras partes del cuerpo fuera de la línea de fuego.
