Alerta HSE — PROCESOS

ALERTA
No. 02

CUÁNDO: Enero 09 del 2018
DÓNDE: Estación Caucasia
PUBLICADO: Enero 12 del 2018

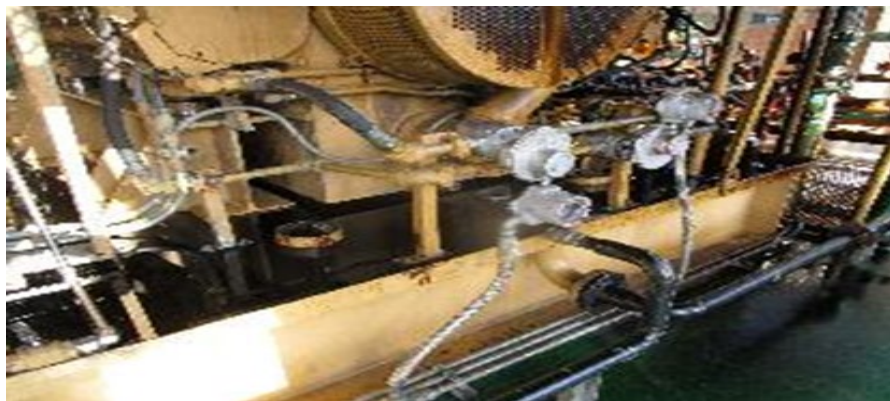
Operador de campo evidencia fuga o pérdida de contención primaria de Mezcla crudo-combustible por un Tubing de 3/8 que lleva el fluido al transmisor de presión de combustible BPC-10.

Parada de emergencia, salida de operación de la unidad, sin afectación a personas y ambiente.

Definir planes de inspección, mantenimiento y reposición de las piezas sometidas a vibración.
-

Verificar rigurosamente el ajuste de toda clase de instrumentos y accesorios que estén sometidos a temperaturas, presión y/o flujo de producto
-

Aumentar la frecuencia de las rondas de inspección cuando los equipos se encuentran operativos
-

Reforzar el aseguramiento durante la entrega y recibo de los equipos que intervienen los contratistas.
