ALERTA N°

23

ESTACION VASCONIA

Trampa de despacho de raspadores D= 30" - TG 83000

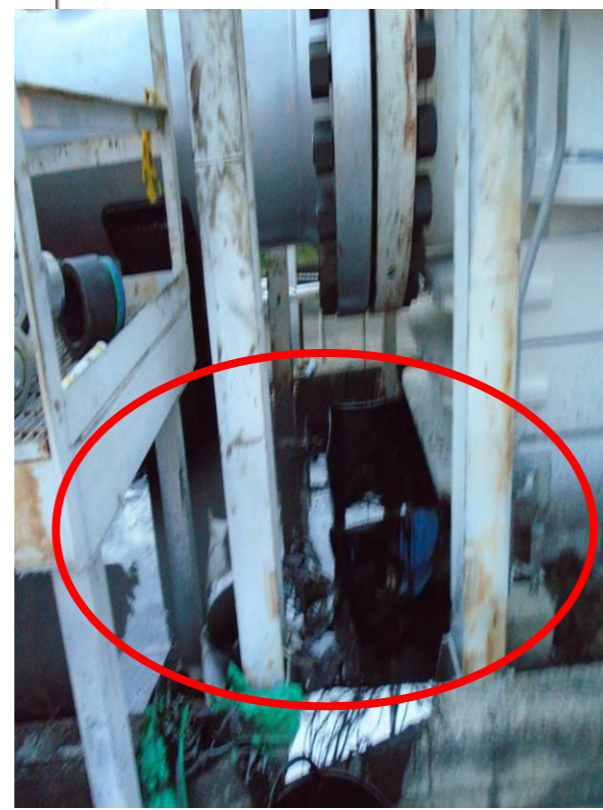
Fuga aprox. de 0,021Bls de crudo, sin afectación a las personas o recurso ambiental.

Durante el proceso de soltar espárragos de la unión bridada 24x900 válvula – brida ciega, al separar las bridas, se presenta fuga de producto, el cual queda confinado en el dique y controlado de manera oportuna mediante la activación del plan de contingencia.

- C** — En actividades de manejo de crudo mantener sistemas de contingencia, que permitan aplicar controles de inmediato evitando un posible impacto ambiental.
- C** — Personal que realiza el aislamiento debe verificar pruebas de integridad de las válvulas.
- C** — Durante el destorqueo de una brida ciega, se debe hacer lentamente para que si existe producto interno, este salga de manera dosificada.
