ALERTA N°

40

TERMINAL COVEÑAS

Prueba Válvula Danflo 240108A

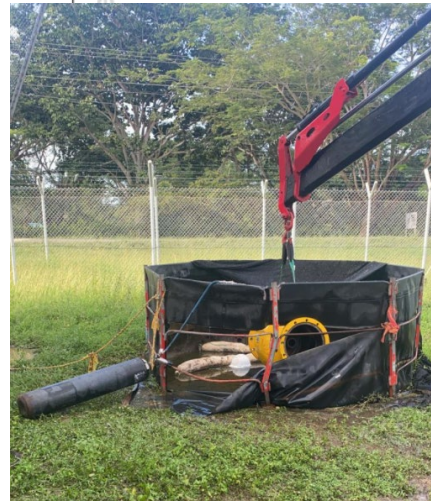
Golpe en rodillas de Técnico Instrumentista durante la aplicación de presión de nitrógeno a la recámara de válvula de seguridad danflo con una presión aproximada de 160 PSI, para realizar prueba de hermeticidad; uno de los componentes de la válvula es expulsado, dañando la estructura del fast tank.

Fractura Proximal de Peroné Izquierdo que generó una incapacidad de 15 días.

- Asegurar el cumplimiento estricto de procedimientos y estándares HSE acorde a las practicas seguras y normas que aplican para pruebas bajo presión.
- Identificar las líneas de fuego de las actividad, socializarlas al equipo ejecutante.
- Asegurar los análisis de los peligros y riesgos de cada actividad, enfatizando en el cumplimiento de los controles para actividades criticas.
- Aplicar la política de Detención de Trabajos y buenas practicas de Planeación y Aseguramiento de actividades.
