ALERTA N°

19

ESTACIÓN COVEÑAS

Zarpe de remolcador

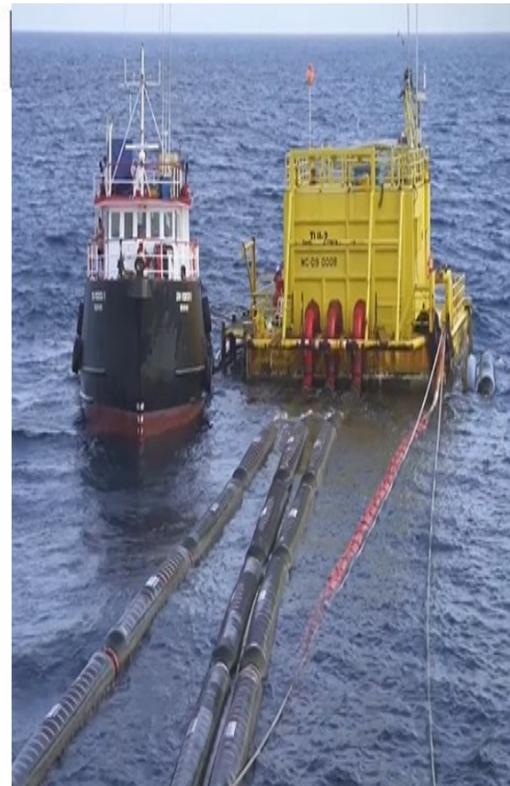
Durante la operación de zarpe del Remolcador San Bernardo, realiza movimiento brusco que produce tensión en el cabo de amarre, el cual se desacomoda de su posición y golpea en el pecho al marintero de guardia quien cae de espaldas golpeándose contra el mamparo metálico

Herida superficial a nivel del cuero cabelludo y luxación de quinto dedo de mano derecha.

- Mejorar la comunicación entre capitán de embarcación y personal de cubierta al realizar operaciones de Zarpe, cumpliendo con rigurosidad indicaciones de seguridad
- Mantener plena conciencia de los riesgos identificados y sus controles en las maniobras de Zarpe.
- Identificar zona de peligro y mantener ubicación segura durante maniobras Zarpe y atraque.
- Asegurar que el personal marino tenga habilidad y destreza para identificar zona de peligro en las maniobras sobre cubierta.
