ALERTA N°

11

ESTACIÓN CAUCASIA

Desarme motores Caterpillar 3612

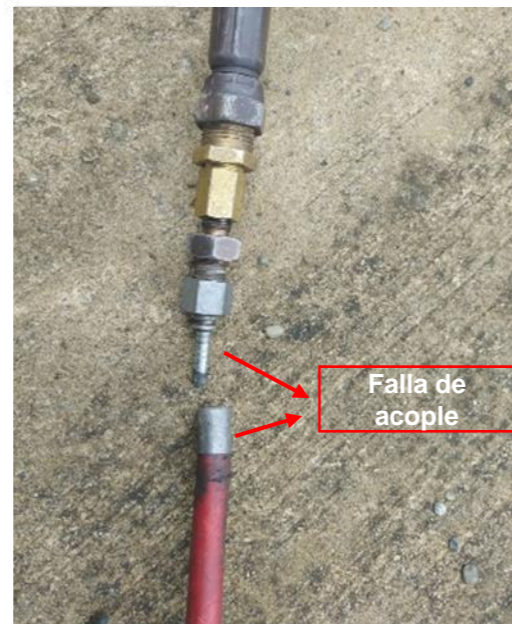
Durante actividades de desarme de los motores Caterpillar 3612 (9RC00137 – 9RC00207) con herramienta neumática, se presenta desacople de manguera generando efecto látigo del sistema, sin generar afectación a personas ni medio ambiente

Uno de los Mecanismo de control sistema anti látigo

- Examinar detenidamente las mangueras, desechando aquellas cuyo estado no garantice una absoluta integridad y seguridad.
- Implementar controles en la fuente como son la instalación de sistemas anti látigo que permitan controlar los efectos de la desconexión súbita.
- Mantener mangueras flexibles con manipulación adecuada evitando toda erosión, atrapamiento, aplastramiento o disposición de materiales encima de ellas.
- Comprobar el buen estado de las conexiones, además de verificar que la longitud de la manguera es suficiente y adecuada.
