### ¿Qué pasó?

**Incidente:** 09 de Diciembre 2020 a las 11:45 horas.  
**Estación / Facilidad:** Mantenimiento Oleoducto

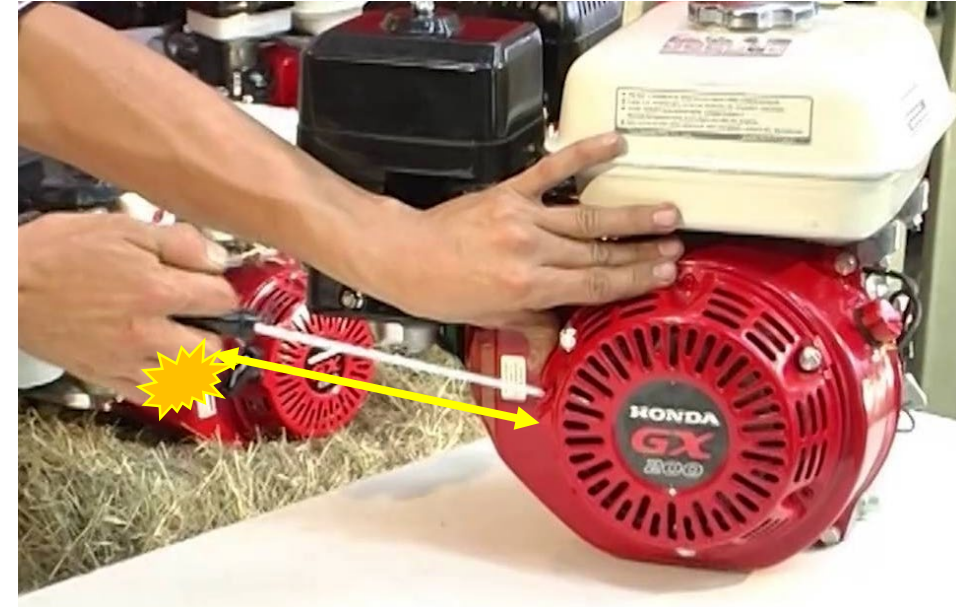
### Foto no real del incidente:

Un trabajador (auxiliar de mantenimiento) recibe orden de su superior para realizar proceso de drenaje de excavación con motobombas, al momento de encender de manera manual el equipo, cuando hala la cuerda del yoyo; esta se regresa bruscamente golpeándole el cuarto dedo de la mano derecha con la manija de agarre. El trabajador recibe atención de primeros auxilios en sitio y es trasladado a centro asistencial para valoración médica.

- **Falta de entrenamiento:** El trabajador no recibió inducción operativa y capacitación de la operación de motobombas, por lo cual no se realizó el correcto encendido de la motobomba diésel con sistema de arranque manual (yoyo).
- **Falta de habilidad.** No se evidenció la formación de los auxiliares de mantenimiento en operación de equipos (motobombas).
- **Uso u operación de equipos.** No se evidenció el paso a paso para el encendido de las motobombas diésel con sistema de arranque manual (yoyo).

- Todo líder de actividad (supervisor, ejecutantes) debe asegurar que el operador de motobombas o equipos similares reconozca, entienda y aplique los procedimientos e instructivos del fabricante asociados a la operación y mantenimiento.
- Todo personal básico y ocasional que apoye la ejecución del trabajo debe recibir inducción técnica sobre la operación y mantenimiento básico de equipo menor: motobombas, plantas eléctricas, compresores, mezcladores, vibro compactador
- Desde el liderazgo (supervisor, ejecutantes) antes de generar órdenes a los trabajadores subalternos, se debe tener pleno conocimiento de los roles y responsabilidades. Igualmente, las funciones y competencias específicas.
