Aprendizaje de seguridad

Casi accidente Golpe de perno en Construcción civil

Casi accidente construcción civil

Estación / Facilidad: Estación Vasconia

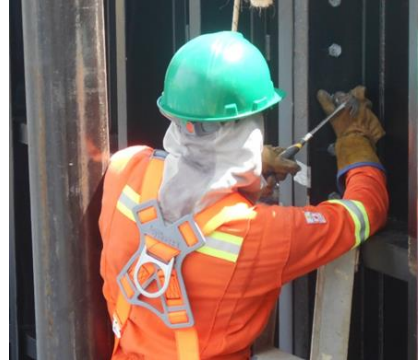
Durante la instalación de los pernos que unen los módulos del búnker, un trabajador (ayudante técnico) al golpear uno de los pernos con un martillo para acomodarlo, la cabeza del martillo roza el dedo pulgar de la mano derecha del trabajador, sin generar afectación ni lesión gracias a la protección del guante.

Postura inadecuada para el trabajo: No alineación de los orificios para la colocación de los espárragos en las caras de los módulos metálicos, al momento del montaje.

Posición para el desarrollo de la tarea inadecuada. Debido a que la persona estaba instalando los pernos en alturas, ubicando parte de su cuerpo sobre la línea de peligro en una postura insegura.

Hacer inoperante dispositivo de seguridad para sujetar el perno al momento de ser golpeado con el martillo.

El procedimiento para la instalación de los módulos metálicos no contemplaba la forma segura de instalar los pernos

No alineación de los orificios para la colocación de los espárragos en las caras de los módulos metálicos, al momento del montaje

- Asegurarse de como instalar los espárragos en los módulos metálicos, siempre realizando la tarea desde la parte externa del bunker posicionándose el trabajador en forma segura.

- Usar elemento de seguridad (mordazas) de agarre del perno, que permita mantener la mano y dedos alejados del punto de impacto, mientras con el dispositivo se ubica el perno en el orificio del módulo metálico para ser golpeado por el martillo

- En la planeación de actividades establecer y asegurar entendimiento de todo el personal de la forma de instalación de espárragos en los módulos metálicos siguiendo una secuencia lógica y segura para los trabajadores.

- Realizar una revisión de cada módulo metálico a través de medidas, dimensiones de los módulos y perforaciones que tenga cada estructura.
