Aprendizaje de seguridad

Atrapamiento del segundo dedo de la mano izquierda con pérdida de falange distal.

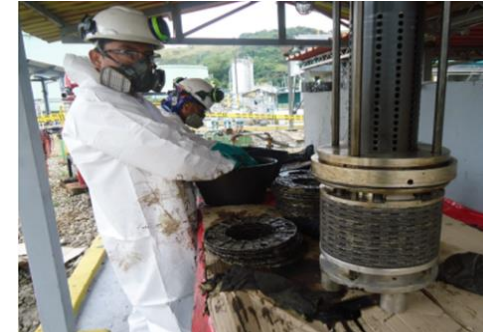
En el área de Pre-filtro TFL-52200. El grupo de mecánica estaba finalizando la tarea de limpieza de filtros. Después de ingresar el cartucho dentro del alojamiento del filtro, el Técnico Mecánico se dio cuenta de que era necesario ajustar uno de los O-Ring. Para ello, levantó el cartucho filtrante sin el uso de la polea, dejándolo en una posición inestable al borde de la carcasa. Mientras intentaba ajustar el O-Ring con la mano, el cartucho filtrante se deslizó dentro de la carcasa, provocando el atrapamiento del segundo dedo de la mano izquierda del técnico..

- Liderazgo y/o supervisión inadecuados / Conocimiento inadecuado del trabajo de supervisión o administración - No se aseguró la continuidad del trabajo bajo los criterios de seguridad plateados en el procedimiento y análisis de riesgos.
- Ingeniería inadecuada- La polea que se instala en el techo de la caseta de filtros no permite el retiro del cartucho filtrante de forma perpendicular y alineada No hay facilidad para instalar una diferencial. Uso de elemento subestándar para retirar el cartucho filtrante ("policía").
- Herramientas, equipos o materiales inadecuados - Las cuerdas y polea usada no tienen inspección por persona competente.

- Tomar conciencia de la responsabilidad personal en la prevención de accidentes, siendo capaz de identificar e intervenir peligros y riesgos en el entorno.
- Fomentar la participación activa de los trabajadores en la implementación de medidas de seguridad que involucren las observaciones de condiciones e intervención de comportamientos.
- Fortalecer continuamente la disciplina Operativa: Ser riguroso en el cumplimiento de procedimientos y control de cambios de los procesos.
